ADRES	Sint Lambertuslaan 40 6212 AV Maastricht
GEGEVENS	Oorspronkelijke functie: woonhuis Huidige functie: woonhuis
STATUS	Dominant bouwwerk
FOTO'S

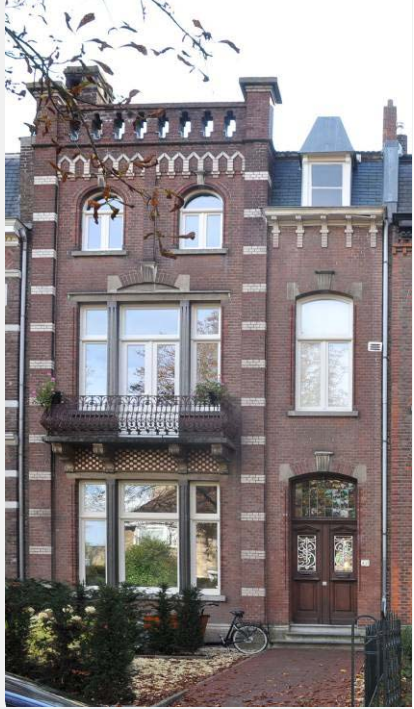
<p data-bbox="448 1178 647 1205"><i>Sint Lambertuslaan 40</i></p>
OMSCHRIJVING	<p data-bbox="448 1245 568 1272"><b>Inleiding</b></p> <p data-bbox="448 1279 1404 1335">Woonhuis in eclecticismische stijl uit 1907, gelegen binnen de bebouwde kom van Maastricht.</p> <p data-bbox="448 1373 608 1400"><b>Beschrijving</b></p> <p data-bbox="448 1406 1404 1653">Tussenwoning, bestaande uit twee bouwlagen boven een kelder, gedekt met een zadeldak. Het linker geveldeel heeft een derde bouwlaag, bekroond door een gemetselde balustrade, ingeklemd tussen twee penanten, die afgedekt worden door hardstenen consoles. Boven het rechter geveldeel is een mansardeschildje. Het voorste dakschild hiervan is gedekt met leien en bevat een dakkapel met zinken schilddakje. Het houten raam lijkt oorspronkelijk. Aan het dak van het rechter geveldeel is een uitkragende, geprofileerde houten bakgoot, ondersteund door houten consoles. Onder de consoles zijn decoraties in wit siermetselwerk aangebracht.</p> <p data-bbox="448 1659 1404 1783">De voorgevel heeft aan de onderzijde een gecementeerde plint. Het opgaand muurwerk is gemetseld in rode baksteen in een regelmatig kruisverband. Het voegwerk is oorspronkelijk. Alle vensters zijn voorzien van hardstenen onderdorpels, de ramen zijn vernieuwd in hardhout, naar oorspronkelijk model.</p> <p data-bbox="448 1789 1404 2033">De voorgevel is twee traveeën breed. Rechts in de gevel bevindt zich de voordeur in een portiek met drie hardstenen treden. Het betreft een decoratieve, dubbele houten deur met een bovenlicht met glas-in-lood en deurvensters voorzien van een smeedijzeren siertraliewerk. De deuropening wordt afgedekt door een gemetselde segmentboog met kunststenen aanzet- en sluitstenen. Boven de voordeur, op de eerste verdieping bevindt zich een venster met een getoogd houten T-raam. De brede linker geveltravee wordt ingekaderd door gemetselde lisenen, voorzien van banden in wit siermetselwerk. In de linker gevelas is een breed venster met drie houten ramen met bovenlichten, waarvan het</p>

<p>middelste het breedst is. De drie ramen worden gescheiden door hardstenen, geprofileerde pilaren en afgedekt door een kunststenen latei. Op de eerste verdieping bevindt zich een origineel balkon op een hardstenen bodem, ondersteund door gedecoreerde kunststenen consoles en voorzien van een origineel gietijzeren balkonhek. Tussen de consoles bevindt zich rood en wit geblokt siertegelwerk. De dubbele houten balkondeur heeft een bovenlicht en twee zijlichten, eveneens met bovenlicht. De deur en de zijlichten worden gescheiden door hardstenen, geprofileerde zuilen en afgedekt door een kunststenen latei. Daarboven wordt de deuropening geaccentueerd door een segmentboog met kunststenen aanzet- en sluitstenen en een gepleisterd boogveld. Op de tweede verdieping heeft het linker geveldeel twee rondboogvormige vensters met T-ramen, waar tussen een gemetselde liseen is aangebracht. De vensters hebben een geprofileerde, gemetselde omlijsting met een geprofileerde kunststenen sluitsteen. Onder de balustrade bevindt zich een gemetselde sierlijst van rode en witte baksteen.</p>

<p>RICHTLIJNEN</p>	<p>Algemeen:</p> <ul style="list-style-type: none"> <li>• Voor de algemene richtlijnen voor dominante en kenmerkende bouwwerken, alsmede de waardevolle cultuurhistorische elementen, zie paragraaf 2.1 van dit rapport.</li> <li>• Voor de algemene richtlijnen voor onderhoud en wijzigingen van waardevolle groenelementen, zie paragraaf 2.2 van dit rapport.</li> <li>• Voor de algemene richtlijnen voor onderhoud en wijzigingen in cultuurhistorische attentiegebieden en beschermde stadsgezichten, zie paragraaf 2.3 van dit rapport.</li> </ul> <p>Objectgericht:</p> <ul style="list-style-type: none"> <li>• Geen aanvullende richtlijnen.</li> </ul>
